07.07.2021

## Bauzustandsbericht

Objekt: Schwimmbad Hesel

hier: Bauwerksprüfung der Massivbauteile

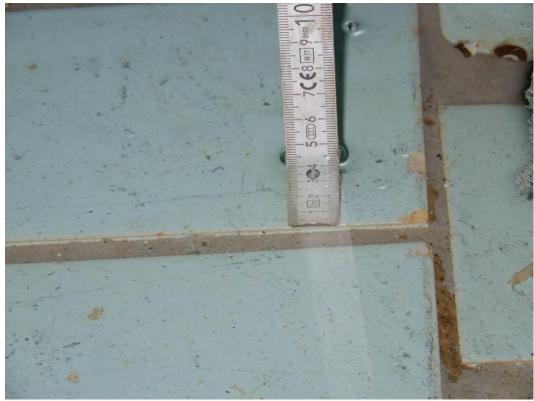
In Nähe des Einstiegs ist mittig des Beckens eine Wasseransammlung vorhanden, wobei das Wasser zum Beginn der Prüfung (ca. 9:00 Uhr) ca. 4 cm hoch ansteht. Gemäß Angabe durch Hr. Treyße wurde das Wasser am Abend des Vortags vollständig abgepumpt. Es erfolgte um 10:20 Uhr ein erneutes Abpumpen des angesammelten Wassers. Um 17:15 Uhr konnte erneut ein maximaler Wasserstand von ca. 3 cm gemessen werden.

Bild 7: wie zuvor, Wasserstand ca. 4,5 cm

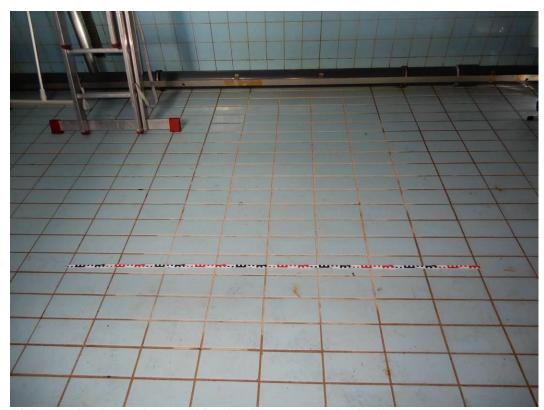
Am Beckenboden sowie im unteren Bereich der Beckenwände können wechselnd trockene und feuchte bis nasse Fugen festgestellt werden. Ständig nasse Fugen sind vermehrt am Beckenrand, im Übergang zur aufgehenden Beckenwand, vorhanden.	Bild-Nr.: 8-12
Auf dem Beckenboden sind bereichsweise helle Ablagerungen vorhanden. Weiterhin befinden sich in den Fugen stellenweise punktförmige Ausblühungen (Rostspuren). Auffällig ist hier, dass sich in den daran anschließenden Fliesen kleine, netzartige Risse abzeichnen.	13, 14 15, 16
In den Wandbereichen sind einzelne Hohllagen sowie vertikale Rissbildungen in den Fliesen vorhanden. Die Rissbildungen weisen Rissweiten von $w = 0.10 - 0.35$ mm auf und sind i.d.R. nicht wasserführend. In den Wandfliesen, neben den eingelassenen Zahnstangen und	17-19
Aussparungen, sind vermehrt netzartige Risse im Fliesenbelag vorhanden. An einer Stelle konnten weiterhin oberflächliche Beschädigungen an insgesamt 6 Wandfliesen festgestellt werden.	20 21

Bild 8: wechselnd trockene und feuchte Fugen am Beckenboden

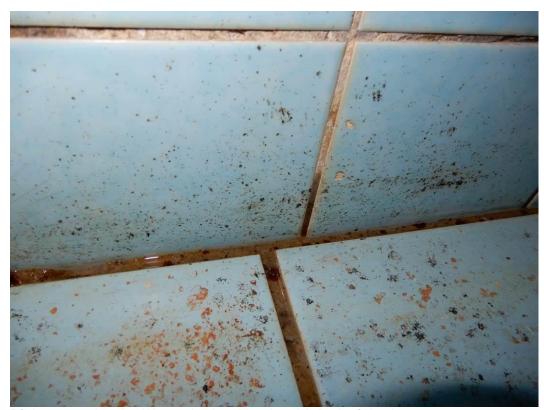
Die festgestellten Rissbildungen in den Fliesen des Schwimmbeckens weisen in den meisten Fällen nur geringe Rissweiten auf und sind nicht wasserführend. Bei den netzartigen Rissen handelt es sich weiterhin um Glasurrisse. Es dringt jedoch offensichtlich Feuchtigkeit im Bereich der Beckensohle ein, was die wechselnd trockenen und nassen Fugen sowie das teilweise anstehende Wasser im Becken bestätigen.

Es kann aufgrund des vorliegenden hohen Grundwasserstandes in der Umgebung (siehe hierzu [U4]) davon ausgegangen werden, dass der Grund dafür drückendes Wasser unterhalb der Sohle ist. Die vorhandenen Rissbildungen in den aufgeschlossenen Bohrkernen aus der Sohle verlaufen durch alle Schichten, sodass weiterhin davon ausgegangen werden kann, dass auch im Bereich des Beckens Rissbildungen bis unterhalb des Fliesenspiegels durchlaufen und durch diese Wasser im Beckenbereich eindringt. Gem. [R2] ist für die vorliegende Expositionsklasse XC4 (siehe hierzu [R6] bzw. [R7]) eine Rissbreite von w = 0,3 mm zulässig. Diese wird bei den Rissbildungen in den aufgeschlossenen Bohrkernen jedoch nicht erreicht, weshalb das Gefährdungspotenzial hinsichtlich einer Durchrostung der Bewehrung im Konstruktionsbeton als gering angesehen wird.

Bild 12: anstehendes Wasser im Anschlussbereich Boden/Wand

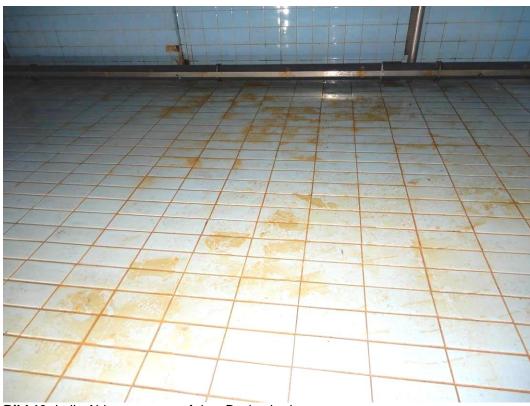
Bild 13: helle Ablagerungen auf dem Beckenboden

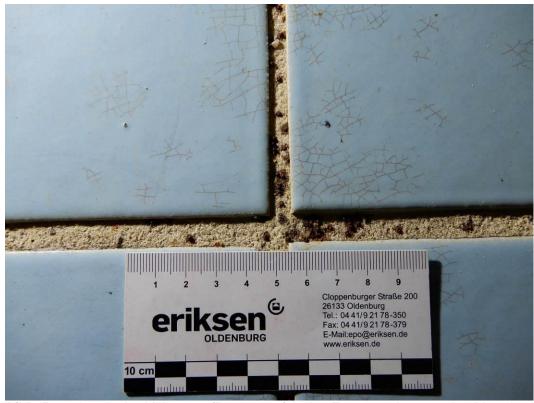
Die punktförmigen Ausblühungen (Rostspuren) im Bereich der Fugen im Becken deuten auf eisenhaltige Zuschlagstoffe im Mörtel hin. Die Festigkeit der Fugen ist jedoch nicht eingeschränkt und es zeichnen sich keinerlei Rissbildungen ab. Die vorgenannten Ausblühungen, ebenso wie die festgestellten oberflächlichen Beschädigungen in einzelnen Fliesen, schränken die Dauerhaftigkeit der Konstruktion deshalb nicht ein.

**Bild 15:** punktuelle Ausblühungen (Rostspuren) in den Fugen sowie netzartige Risse in den angrenzenden Fliesen

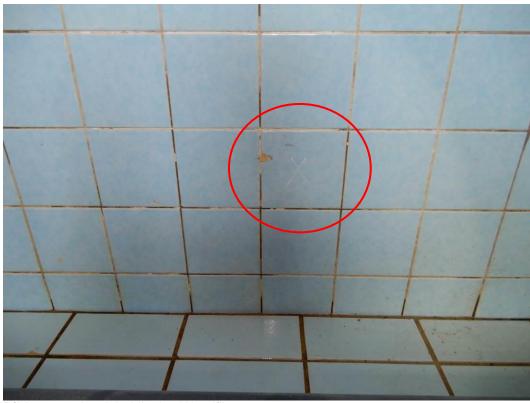
Bild 17: vereinzelt hohllagige Wandfliesen

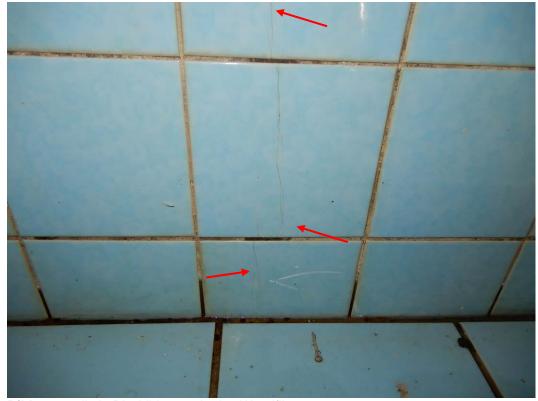
Bild 18: vertikale Rissbildungen in den Wandfliesen

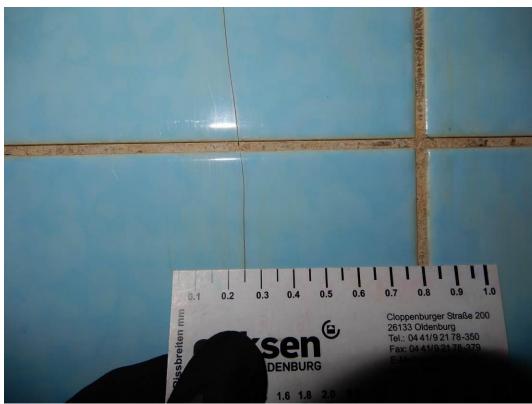
**Bild 19:** wie zuvor, w = 0,25 mm

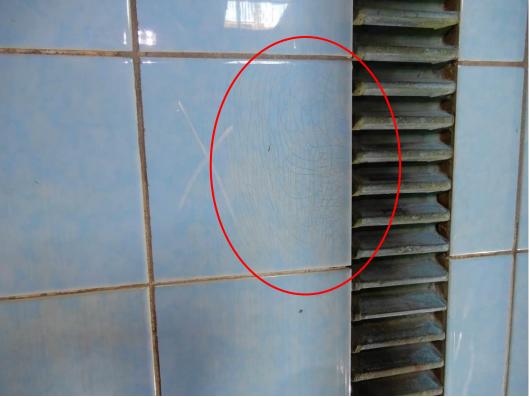
**Bild 20:** hohllagige Wandfliese mit netzartiger Rissbildung neben der eingelassenen Zahnstange

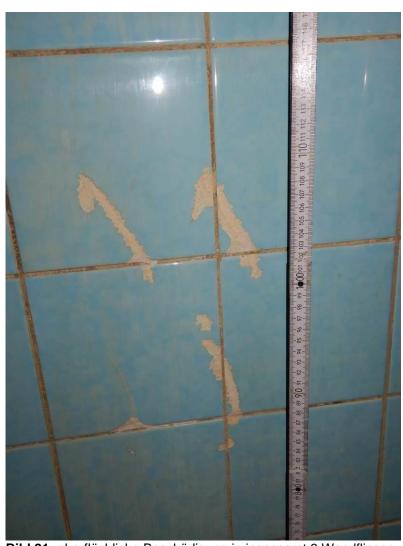
Bild 21: oberflächliche Beschädigung in insgesamt 6 Wandfliesen

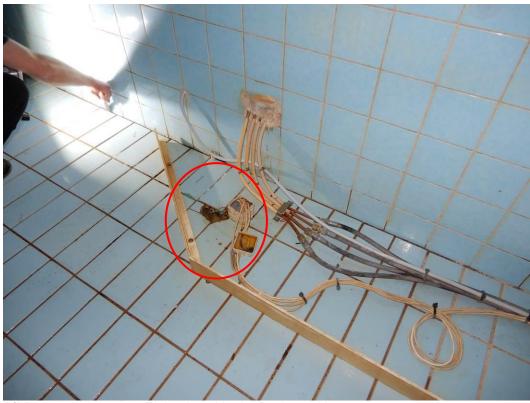
Im hinteren Teil des Beckens verlaufen mehrere Kabel, wobei es sich vermutlich um die Elektronik des Hubbodens handelt. Diese wurden offenbar im Beckenboden getrennt und liegen nun frei. Die ungeschützten Kabelenden befinden sich im Wasser.	22-24

Die offenen Kabel stellen jedoch in der vorgefundenen Ausführung eine potenzielle Gefahr für Badegäste dar und sind grundsätzlich geschützt zu verlegen.

Bild 22: ungeschütztes Elektrokabel in der Beckensohle

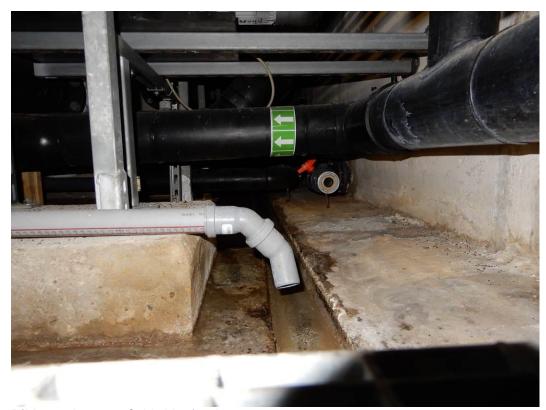
Bild 26: wie zuvor, Sohle hier feucht

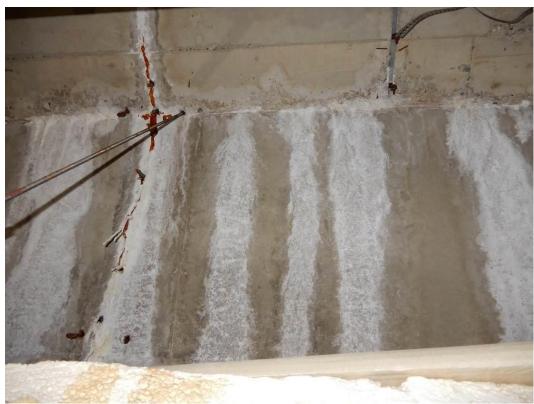
Bild 29: Voute fast vollständig mit Aussinterungsspuren belegt

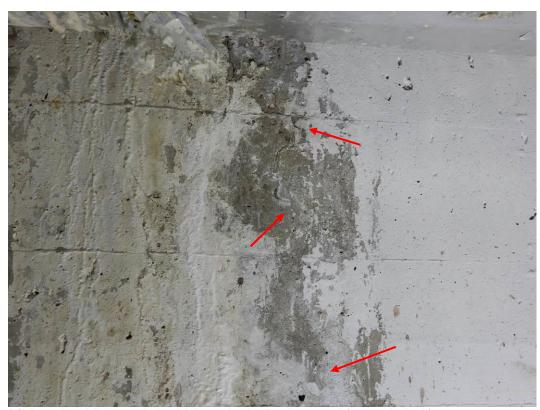
Bild 30: Rissbildung mit Ausblühung in der Beckenwand (exemplarisch)

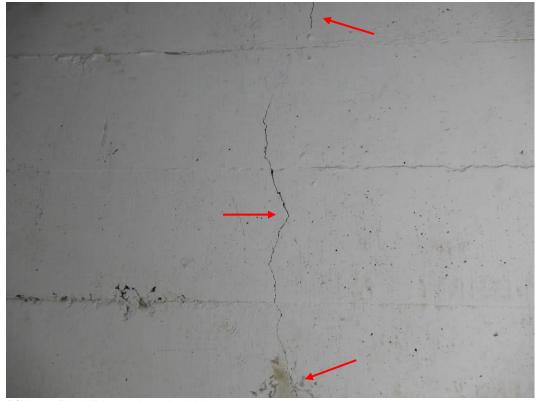
Bild 32: Rissbildung ohne Ausblühung

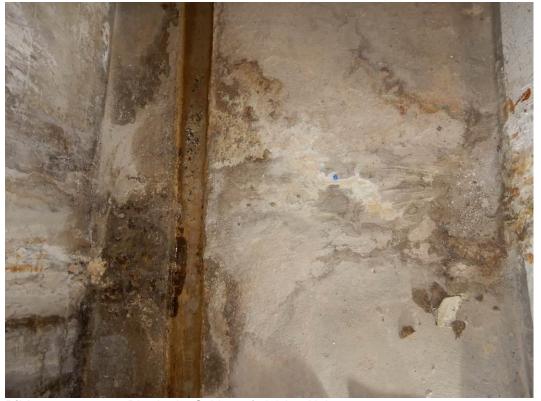
Bild 36: verpresster Riss in der Sohle, auf gleicher Höhe

Aufgrund des offenbar drückenden Grundwassers müssen auch bereits instandgesetzte Rissbildungen regelmäßig überarbeitet werden. Ein Verpressen der Risse hat somit ausschließlich einen temporären Effekt. Die Schädigungen sind deshalb zunächst zu beobachten und bei Bedarf lokal zu ertüchtigen.

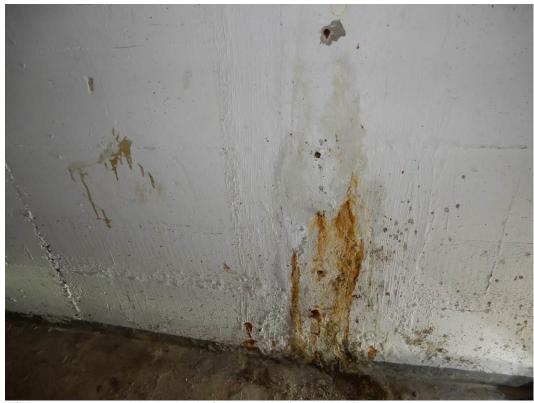
Bild 37: verpresster Riss in der Außenwand, auf gleicher Höhe

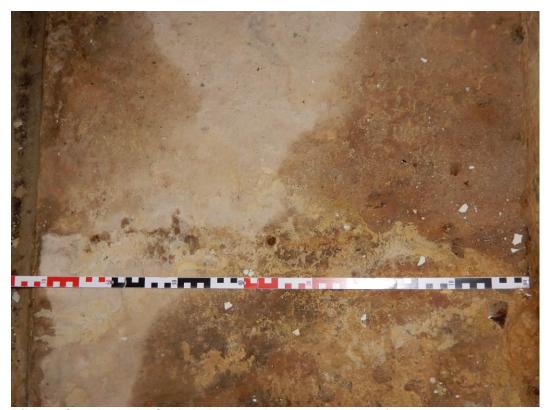
Bild 38: Querriss in der Sohle in Richtung Becken sowie Durchfeuchtungen

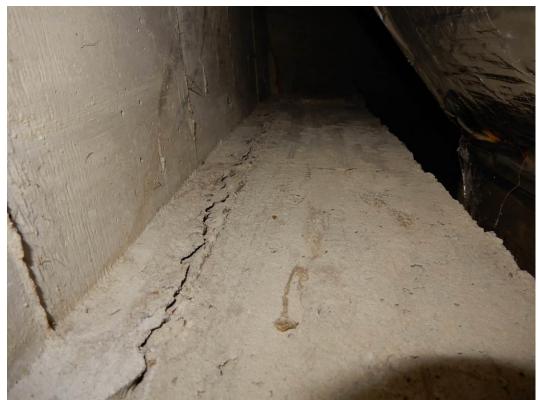
Bild 40: Abriss des Wandsockels an der Beckenwand

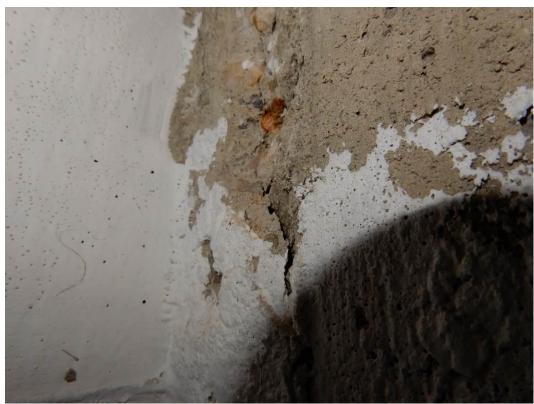
Bild 41: wie zuvor, Korrosion erkennbar

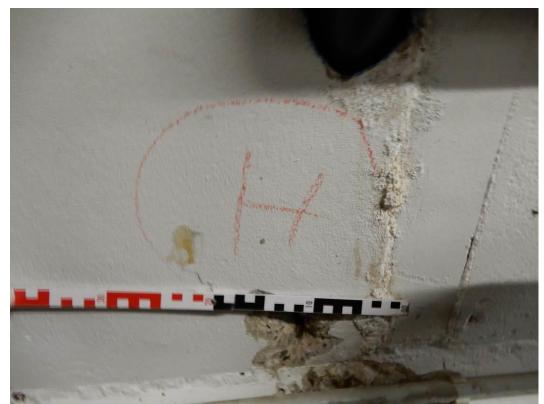
freiliegender korrodierter Bewehrung festzustellen. Weiterhin sind an der östlichen	40 44
Außenwand Verfärbungen vorhanden, welche i.d.R. mit Rissbildungen einhergehen. Im vorderen Bereich sind an der Anlagentechnik mehrere korrodierte Einbauteile	43, 44
vorzufinden. Dabei handelt es sich um 2 Anker, eine Rohrschelle und einen Bodeneinlauf.	45-47

**Bild 42:** Hohllage mit beginnender Abplatzung und freiliegender korrodierter Bewehrung in Beckenwand

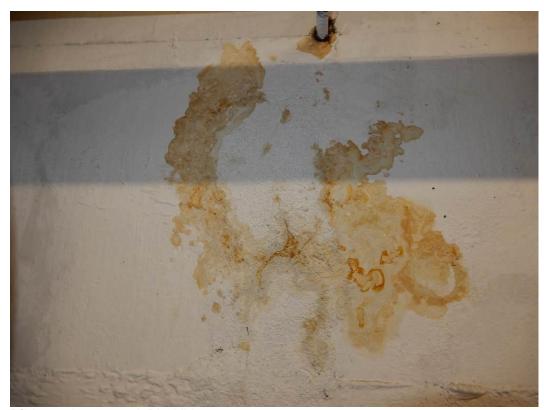
Bild 44: wie zuvor, mit Rissbildungen

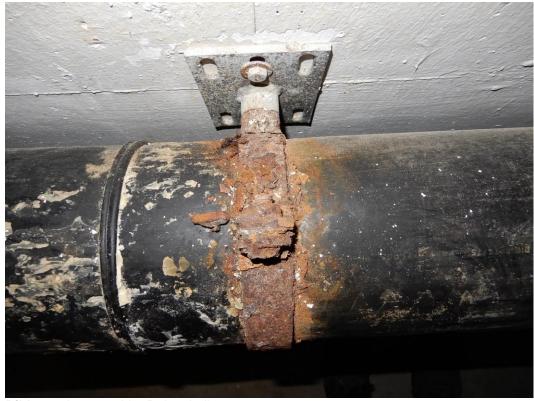
Die unterschiedlichen, korrodierten Einbauteile sind nicht mehr vollständig tragfähig bzw. funktionstüchtig, da es aufgrund der Korrosion bereits zu Substanzverlusten gekommen ist.

Bild 46: wie zuvor, hier Rohrschelle

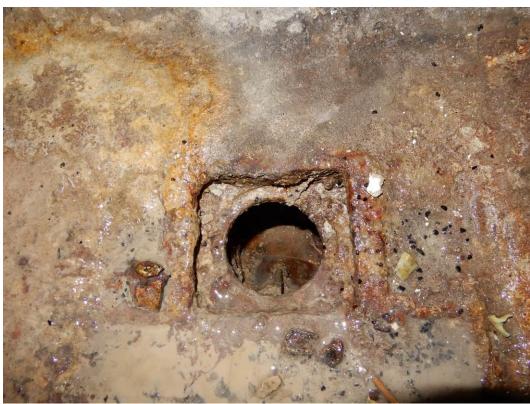
Bild 47: wie zuvor, hier Einlauf

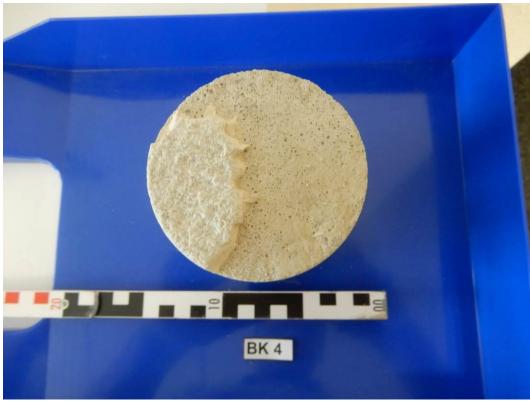
Bild 50: Abriss zwischen zwei Schichten in BK 4

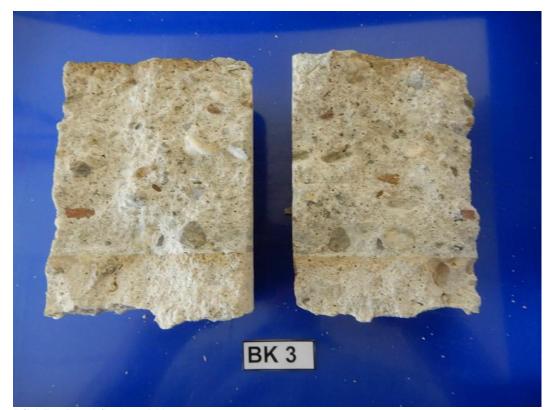
Bild 51: Bruchflächen BK 3

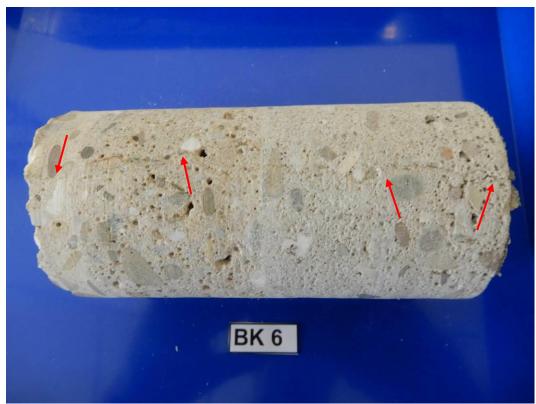
Die vorhandenen Risse in den aufgeschlossenen Bohrkernen aus der Sohle sind zufällig entdeckt worden. Dieser Umstand deutet darauf hin, dass vermutlich noch weitaus ausgeprägtere Rissbildungen vorliegen, welche aufgrund der Oberflächenbeschichtung bzw. des Fliesenspiegels im Beckenbereich optisch nicht erkennbar sind. Da sich die Rissbildung in beiden Fällen durch alle Schichten fortsetzt, erscheint ein Durchdrücken des anstehenden Grundwassers im Beckenbereich durchaus plausibel.

Bild 52: Rissbildung in BK 6, durchlaufend

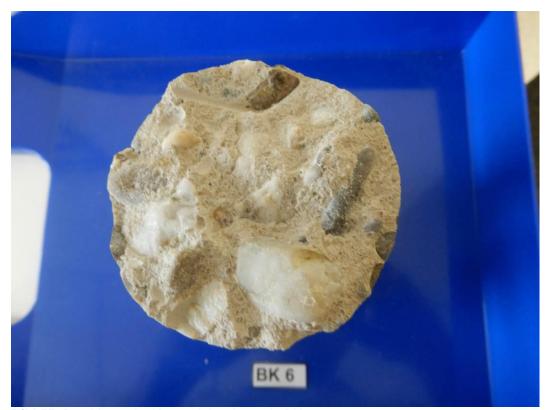
Bild 55: Bruchkante im Konstruktionsbeton in BK 6
