Endbericht

# Fußverkehrs-Checks Niedersachsen 2025

## Samtgemeinde Hesel

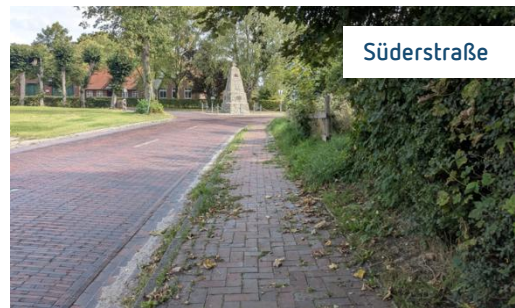
Einige Straßen im Gemeindegebiet weisen teilweise baulich schmale Gehwege auf. Durch Hecken, Sträucher und weiteren Bewuchs entstehen zusätzliche Einengungen oder Stolperfallen, die den Verkehrsraum für Fußgängerinnen und Fußgänger deutlich reduzieren und die Barrierefreiheit einschränken. Besonders kritisch sind zudem eingeschränkte Sichtachsen an Einmündungen und Kreuzungen, da überhängende Vegetation in die Sichtdreiecke hineinragt. Dies beeinträchtigt die Verkehrssicherheit – insbesondere für Kinder, ältere Menschen sowie Personen, die auf Mobilitätshilfen angewiesen sind.

Zur Verbesserung der Gehwegsituation wird ein regelmäßiger Rückschnitt der öffentlichen Vegetation empfohlen, damit ausreichend nutzbare Gehwegbreite gewährleistet bleibt. Bei überhängenden Hecken auf Privatgrundstücken sollten Eigentümerinnen und Eigentümer angesprochen und bei Bedarf zum Rückschnitt veranlasst werden. Zudem sind Sichtdreiecke an Kreuzungen gemäß RASt im Höhenbereich von 0,80 m bis 2,50 m freizuhalten, um die Verkehrssicherheit zu erhöhen. Insgesamt soll genügend Platz auch für Personen mit erhöhtem Raumbedarf – etwa mit Kinderwagen oder Rollstuhl – sichergestellt werden.

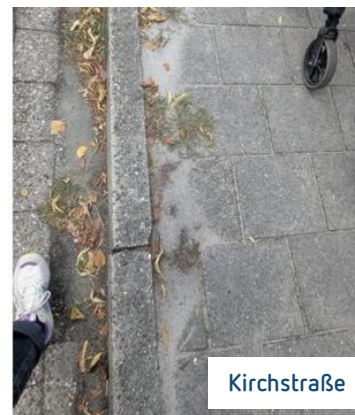
Kirchstraße

**Problematik** Auf einigen Verbindungen weisen die Gehwege (z.B. Möntkeweg, Kirchstraße) teilweise unebene Oberflächen, Pflasterversätze und ausgeprägte Stolperkanten auf. Diese Mängel beeinträchtigen die sichere Begehbarkeit und erschweren insbesondere Personen mit Rollstuhl, Rollator oder eingeschränkter Mobilität die Nutzung. Allgemein ist der Fußverkehr durch die ungleichmäßige Oberfläche im Gehkomfort eingeschränkt und auch gefährdet, da die Stolpergefahr erheblich erhöht ist.

**Maßnahmenempfehlung** Um die Gehwegsicherheit zu verbessern, sollten die bestehenden Oberflächenschäden gezielt ausgebessert werden. Dazu zählen das Begraden, Neuverfüllen oder Auswechseln von Pflastersteinen, besonders an stark frequentierten oder neuralgischen Stellen. Durch eine gleichmäßige Oberfläche werden Stolperkanten reduziert und die Nutzbarkeit für alle Fußgängerinnen und Fußgänger – insbesondere Menschen mit Mobilitätshilfen – deutlich verbessert.

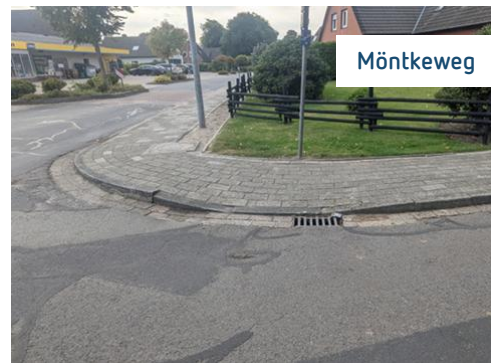
In Hesel fehlen an mehreren Querungsstellen Bordsteinabsenkungen oder diese sind nicht ausreichend abgesenkt, wodurch insbesondere mobilitätseingeschränkte Personen beim Queren erheblich beeinträchtigt werden. Zusätzlich weisen die Gehwege an verschiedenen Grundstückszufahrten starke Querneigungen auf. Diese führen zu deutlichen Komforteinbußen und können für Rollstuhlnutzende, Menschen mit Rollatoren oder Eltern mit Kinderwagen eine Nutzung erschweren oder sogar unmöglich machen.

Sämtliche relevante Querungsstellen sollten mit Bordsteinabsenkungen ausgestattet und vorhandene Niveauunterschiede ausgeglichen werden. Dies ermöglicht ein leichteres Überrollen und reduziert Hindernisse für mobilitätseingeschränkte Menschen wesentlich. An Grundstückszufahrten wird der Einbau von Schrägborden empfohlen, um starke Querneigungen zu vermeiden und eine möglichst ebene Gehwegoberfläche zu gewährleisten. Diese Maßnahmen sollten prioritär entlang wichtiger Wegeverbindungen umgesetzt und bei geplanten Um- oder Neubaumaßnahmen grundsätzlich berücksichtigt werden.

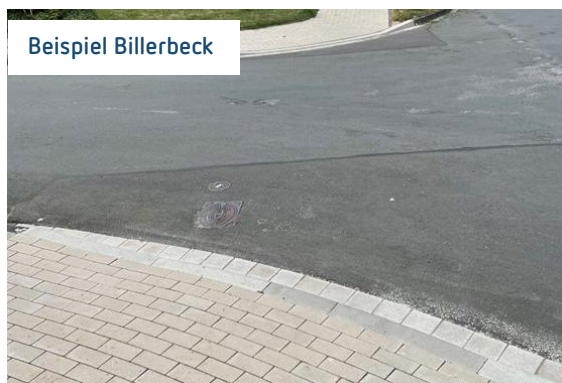
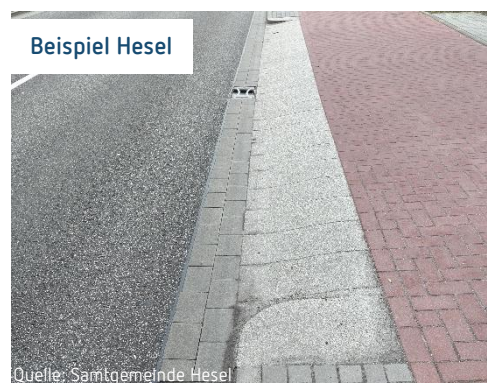
**Good-Practice-Beispiele:** Querungsstellen mit abgesenkten Bordsteinen (links) und Schrägbord an Ausfahrten (rechts)

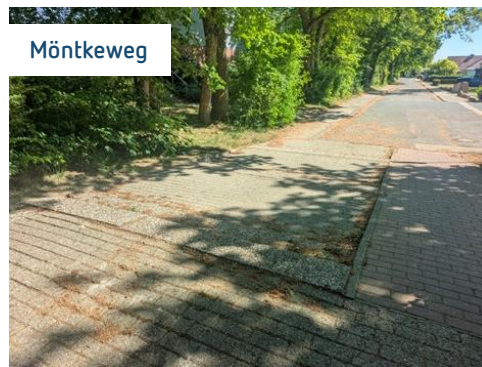
Der Übergang vom Möntkeweg zum Schwimmbadbereich weist mehrere sicherheits- und barrierebezogene Defizite auf. Die Stufen und Kanten sind durch fehlende Kontraste schlecht erkennbar und weisen Unebenheiten auf, wodurch eine erhöhte Stolper- und Sturzgefahr entsteht. Zudem ist die

Beleuchtungssituation unzureichend, was insbesondere in den Abendstunden die Orientierung erschwert. Ein weiterer kritischer Punkt ist der fehlende Handlauf, der mobilitätseingeschränkten Personen keine notwendige Unterstützung bietet.

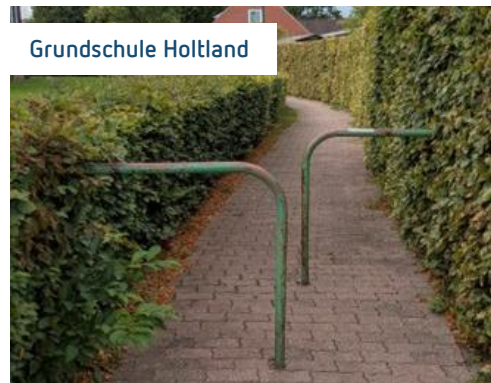
Grundschule Holtland

In der Samtgemeinde befinden sich auf mehreren Verbindungen Umlaufsperrn, welche die Nutzbarkeit insbesondere für mobilitätseingeschränkte Personen deutlich beeinträchtigen. Sie sind teilweise zu eng dimensioniert, sodass das Passieren mit Rollstuhl, Rollator oder Kinderwagen erheblich erschwert oder teilweise gar nicht möglich ist. Zusätzlich weisen einige Sperrelemente keine ausreichenden visuellen Kontraste auf. Dies führt zu einer schlechteren Erkennbarkeit und erhöht das Risiko von Kollisionen und Unfällen.

Um Barrierefreiheit und Verkehrssicherheit sicherzustellen, wird empfohlen, zunächst die Notwendigkeit der Umlaufsperrn grundsätzlich zu prüfen. Falls keine sicherheitsrelevanten Gründe für ihre Beibehaltung vorliegen, sollten diese vollständig entfernt werden. Sollte die Umlaufsperrne weiterhin erforderlich sein, empfiehlt sich die Reduzierung auf ein einseitiges Sperrelement, sodass der Durchgang für Rollstühle, Kinderwagen und andere Nutzende problemlos möglich bleibt. Zudem müssen vorhandene oder neue Sperrelemente kontrastreich (rot/weiß) gestaltet sein und dem Regelmaß der ERA entsprechen. Dies verbessert die visuelle Wahrnehmbarkeit deutlich und reduziert potenzielle Unfallrisiken insbesondere bei Dämmerung, Dunkelheit oder eingeschränktem Sehvermögen.

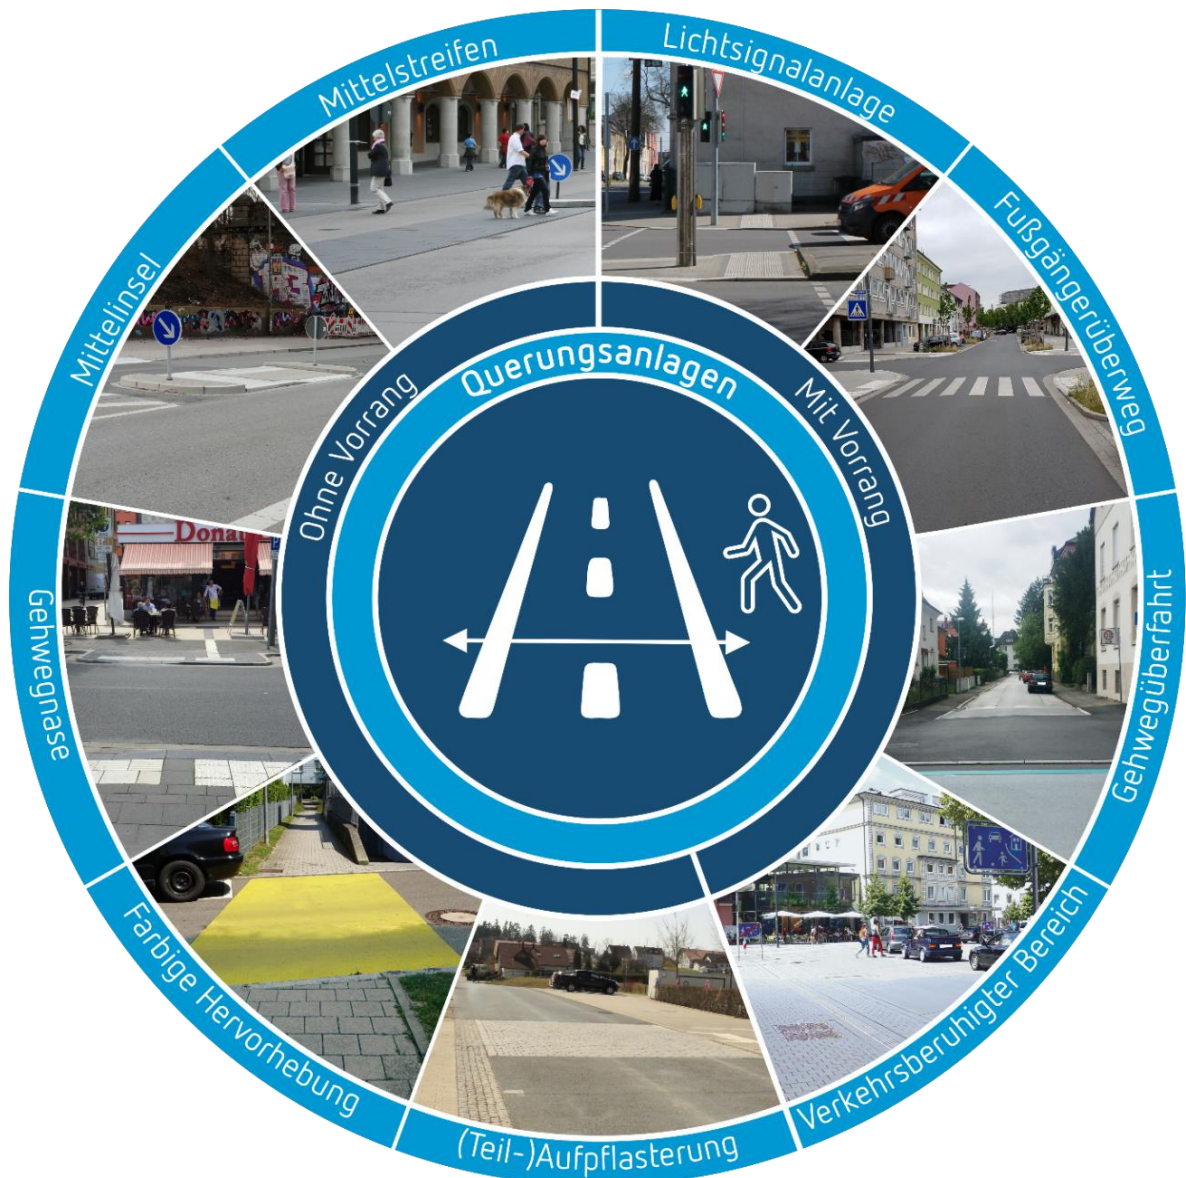
Abbildung 6: Unterschiedliche Überquerungsanlagen

Der genaue Einsatz (FGSV 2002, S.19 - 22) und die Ausgestaltung einzelner Querungsanlagen sind den Richtlinien der FGSV zu entnehmen:

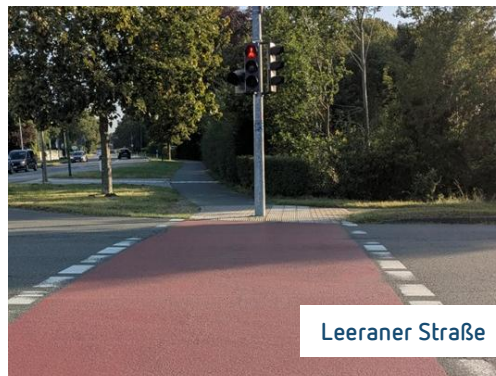
Leeraner Straße

An mehreren Lichtsignalanlagen bestehen verkehrsorganisatorische Defizite, die Sicherheit und Komfort des Fußverkehrs beeinträchtigen. Kurze Grün- und lange Rotphasen führen zu Zeitverlusten, Frustration und teils riskantem Querungsverhalten. Zusätzlich entstehen durch gleichzeitige Grünphasen von Kfz- und Fußverkehr, insbesondere beim bedingt verträglichen Abbiegen und eingeschränkten Sichtverhältnissen, erhöhte Sicherheitsrisiken.

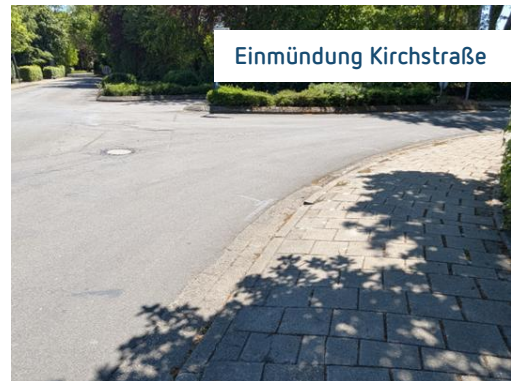
**Problematik** In einigen Einmündungsbereichen im Gemeindegebiet ergeben sich lange und indirekte Querungswege, was vor allem für Schulkinder, ältere Menschen sowie Personen mit eingeschränkter Mobilität eine deutliche Barriere darstellt. Gleichzeitig wird die geltende Vorrangregelung durch den Kfz-Verkehr häufig nicht beachtet, was die subjektive wie objektive Verkehrssicherheit beeinträchtigt. Großzügige Kurvenradien begünstigen zudem höhere Abbiegegeschwindigkeiten, reduzieren die Sichtbeziehungen und erschweren das sichere Queren zusätzlich.

**Maßnahmenempfehlung** Zur Reduzierung der Querungsdistanz und zur Verbesserung der Sichtbeziehungen empfiehlt sich zunächst eine Verkleinerung der Kurvenradien an den Einmündungen. Dadurch verringern sich Abbiegegeschwindigkeiten, die Sichtbeziehungen werden verbessert, und die Querungstrecken verkürzen sich messbar. Zudem ist der Ausbau von bestehenden Verkehrsinseln zu baulichen Querungshilfen sinnvoll. Diese ermöglicht ein sicheres Queren in zwei Etappen, schafft einen geschützten Aufenthaltsbereich in der Fahrbahnmitte und erhöht insgesamt sowohl die subjektive als auch objektive Sicherheit der zu Fuß Gehenden. Alternativ sollten Bauwerke, die ein Hindernis im Querungsbereich darstellen, komplett entfernt werden. Umbaumaßnahmen auf der Kirchstraße sind bereits in der Planung.

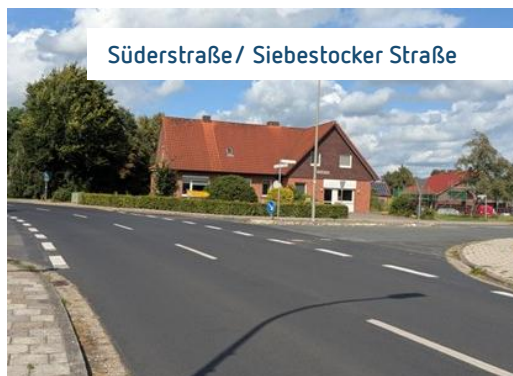
Das Überqueren der Fahrbahn erfolgt unkontrolliert und ist aufgrund der Verkehrsmenge sowie der vorhandenen Fahrgeschwindigkeiten mit erhöhten Risiken verbunden. Zusätzlich weist der Straßenraum keinerlei barrierefreie Gestaltungselemente auf. Fehlende Bordabsenkungen, taktile Leitelemente und unzureichende Aufstellflächen erschweren die Querung.

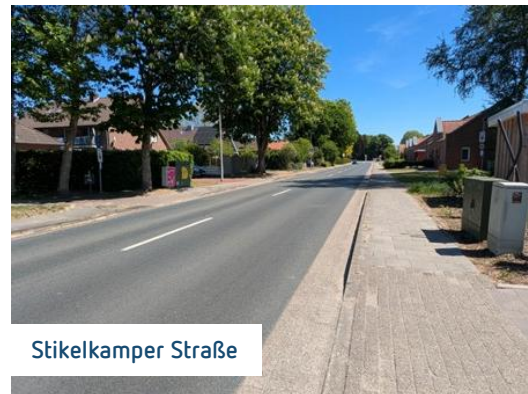
**Problematik** Die Querungen entlang des Ostfriesland-Wanderwegs weisen teilweise Defizite auf. In der Kirchstraße ist die bestehende Vorrangregelung für alle Verkehrsteilnehmenden nicht eindeutig erkennbar, sodass unklare Situationen entstehen. Zusätzlich schränken dichte und hohe Hecken die Sichtbeziehungen erheblich ein. Im Bereich der Stikelkamper Straße ist die Querungsstelle des Wanderweges für den Kfz-Verkehr nur schwer wahrnehmbar, wodurch querende Personen häufig spät erkannt werden. Zudem ist der Übergang nicht barrierefrei, da hohe Bordkanten und fehlende taktile Elemente die Nutzung erschweren.

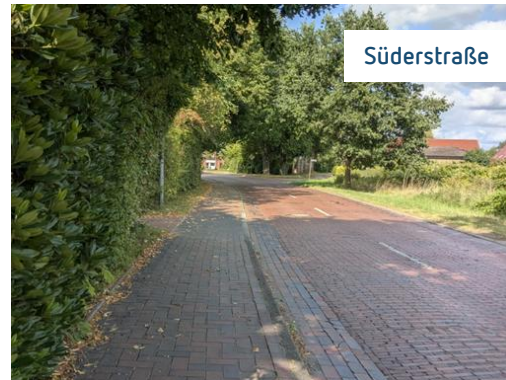
Entlang einiger Straßen in der Samtgemeinde Hesel kommt es stellenweise zu erhöhten Fahrgeschwindigkeiten des Kfz-Verkehrs. Dies beeinträchtigt das subjektive und objektive Sicherheitsgefühl für zu Fuß Gehende und Radfahrende, insbesondere im Bereich stark frequentierter Schulwege. Aufgrund der bestehenden Geschwindig-

keitsniveaus entstehen Unsicherheiten beim Queren und im Seitenraum, was insbesondere für Kinder, ältere Menschen und mobilitätseingeschränkte Personen problematisch ist. Zudem verleiten einige Straßenquerschnitte bzw. längere gerade Strecken teilweise den Kfz-Verkehr zum schnellen Fahren.

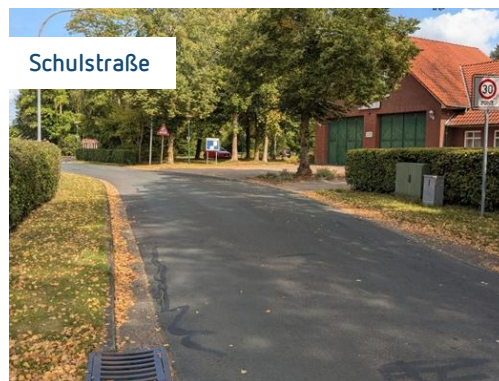
In der Schulstraße von der Süderstraße kommend, besteht aktuell kein Gehweg, sodass zu Fuß Gehende den Fahrbahnbereich mitnutzen müssen. Dies führt insbesondere für Kinder auf dem Schulweg, ältere Menschen sowie Personen mit eingeschränkter Mobilität zu erheblichen Sicherheitsrisiken.

Ohne baulich getrennte Gehberei-

che kommt es häufiger zu Konflikten mit dem Kfz-Verkehr, und das subjektive Sicherheitsgefühl ist deutlich eingeschränkt. Die fehlende Trennung zwischen Geh- und Fahrbereich entspricht zudem nicht den Anforderungen an eine sichere, fußverkehrsfreundliche Erschließung im siedlungsnahen Bereich.

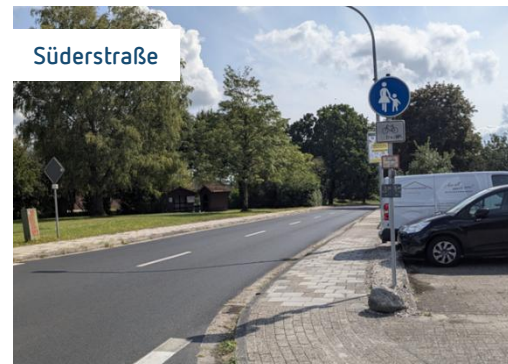
Im Seitenraum der Süderstraße kommt es regelmäßig zu Nutzungskonflikten zwischen Fuß- und Radverkehr, da die Gehwege dort mit dem Zusatzzeichen „Radverkehr frei“ freigegeben sind. Die schmalen Seitenräume bieten nicht genügend Platz, um Begegnungen sicher und komfortabel abzuwickeln. Dies führt zu Konflikten und eingeschränktem Sicherheitsgefühl für Kinder, ältere Menschen und mobilitätseingeschränkte Personen.

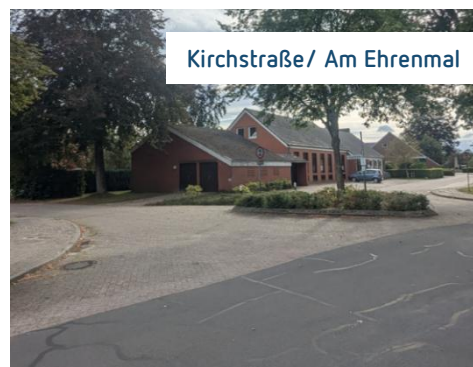
**Problematik** Der Einmündungsbereich Kirchstraße/Am Ehrenmal ist überdimensioniert und dadurch sowohl für den Fußverkehr als auch für den Kfz-Verkehr schlecht nachvollziehbar. Die Gehwegführung und der Querungsweg sind unklar, da teilweise weder Gehwege noch Bordsteinabsenkungen vorhanden sind. Durch die Lage in unmittelbarer Nähe zu Friedhof, Kirchengemeinden und Schulen bestehen besondere Anforderungen an Barrierefreiheit und ein sicheres, angstfreies Unterwegssein. Großen Schleppkurven des Busverkehrs führen zusätzlich zu erhöhten Konfliktpotenzialen und gefährlichen Situationen.

**Maßnahmenempfehlung** Um die Einmündung kurzfristig zu verbessern, sollten Bordabsenkungen hergestellt und die Verkehrsinsel so angepasst werden, dass eine barrierefreie und klar erkennbare Aufstellfläche entsteht. Sperrflächenmarkierungen können die Verkehrsflächen zusätzlich ordnen und unnötige Manöver verhindern. Ein provisorisch markierter Gehbereich verbessert vorübergehend die Orientierung des Fußverkehrs. Diese kurzfristigen Anpassungen sollten zugleich auf die bereits geplanten mittelfristigen Umbaumaßnahmen entlang der Kirchstraße abgestimmt werden. Langfristig ist die Prüfung eines Minikreisverkehrs sinnvoll, um die Einmündung kompakter und konfliktärmer zu gestalten. Aufgrund der großen Schleppkurven des Busverkehrs sollte zudem eine Haltestellenverlegung oder eine optimierte Routenführung geprüft werden.

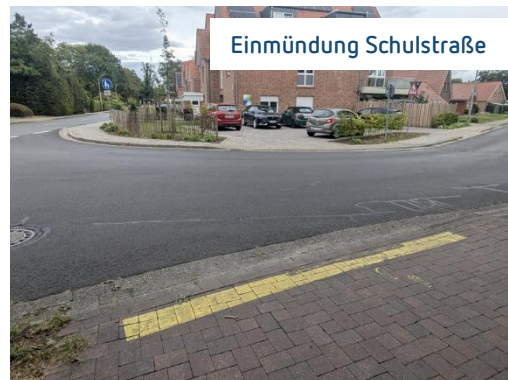
**Problematik** An der Einmündung Stikelkamper Straße/ Schulstraße sind die Sichtachsen im Querungsbereich eingeschränkt, sodass querende Kinder den herannahenden Verkehr nur schwer einschätzen können. Gleichzeitig ist die Vorrangregelung unklar, wodurch Unsicherheiten entstehen und Fehleinschätzungen begünstigt werden. Die örtlichen Gegebenheiten – insbesondere eine angrenzende Grundstückszufahrt sowie schmale Aufstellflächen – erschweren das sichere Warten und Queren zusätzlich.

**Maßnahmenempfehlung** Zur Verbesserung der Verkehrssicherheit sollte zunächst die Einrichtung eines Fußgängerüberweges geprüft werden. Dabei sind insbesondere die erforderlichen Sichtweiten, die Lage der Wohnhauseinfahrt sowie die Größe der Aufstellbereiche zu berücksichtigen. Falls ein FGÜ aufgrund der örtlichen Bedingungen nicht realisierbar ist, können Warnschilder (z. B. Zeichen 136 „Kinder“) sowie eine deutliche Fahrbahnmarkierung eingesetzt werden, um den Querungsbereich hervorzuheben und die Aufmerksamkeit des Kfz-Verkehrs zu erhöhen. Durch eine klarere Erkennbarkeit der Querung, eine verbesserte Sichtbarkeit des Fußverkehrs und eine eindeutige Führung kann die Sicherheit für insbesondere für Kinder spürbar gesteigert werden.

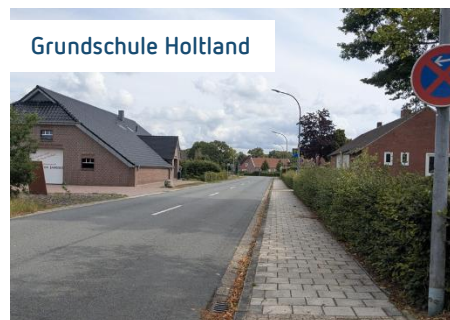
Vor der Grundschule Holtland kommt es insbesondere in den Morgen- sowie Mittags-/Nachmittagsstunden zu erhöhtem Verkehrsaufkommen durch Hol- und Bringverkehre. Die gleichzeitige Ankunft vieler Elternfahrzeuge führt zu Nutzungskonflikten, unübersichtlichen Verkehrssituationen und gefährlichen Manövern direkt vor dem Schuleingangsbereich. Durch haltende oder rangierende Fahrzeuge entstehen Engstellen, die für Kinder auf dem Schulweg zu einer erhöhten Gefährdung führen.

Nicht alle Hol- und Bringvorgänge können vermieden werden. Häufig werden Kinder und Jugendliche auf dem Weg zur Arbeit, zum Einkauf o. ä. zur Schule gebracht. Daher gilt es, diese Vorgänge sicher abzuwickeln. Elternhaltestellen können den Hol- und Bringverkehr im direkten Schulumfeld reduzieren und räumlich entzerren. Die Haltezonen sollten mindestens 250 m von der Schule entfernt sein. Mit Hilfe der Checkliste zur Standortbeurteilung des ADAC „Elterntaxi an Grundschulen“ kann schnell eine erste Einschätzung getroffen werden, ob sich Bereiche als Haltezonen eignen. Die Haltezonen sollten zusätzlich auffällig gestaltet werden, damit sie im Straßenverkehr wahrgenommen werden. Um die Maßnahme wirkungsvoll umzusetzen, ist eine breite Information gegenüber den Eltern mit Unterstützung der Schule notwendig. Ergänzend sollte das bestehende Halteverbot – insbesondere über den Kurvenbereich hinaus – ausgeweitet werden, um unübersichtliche Situationen und spontane Haltevorgänge im unmittelbaren Schulumfeld zu vermeiden.

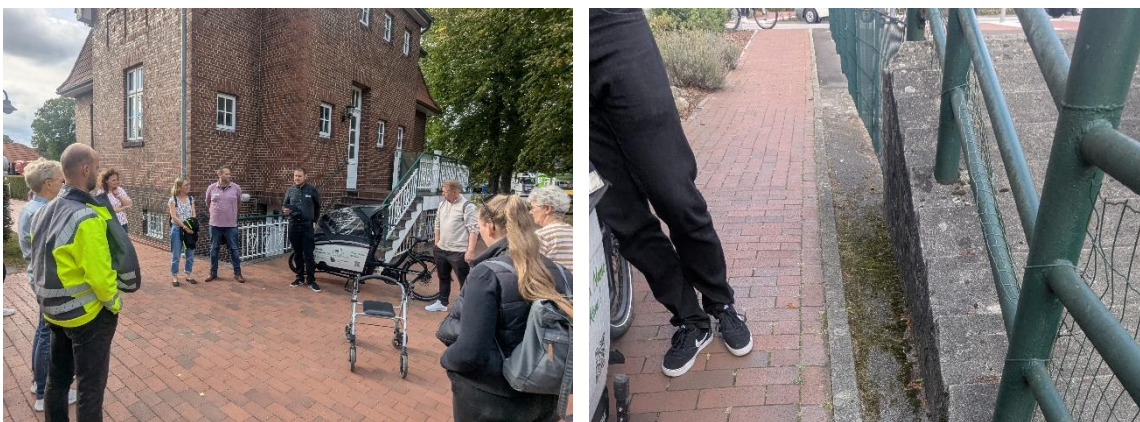
Abbildung 13: Teilnehmende bei der Begrüßung (links) und gefährliche Kanten am Kaarkpad (rechts)

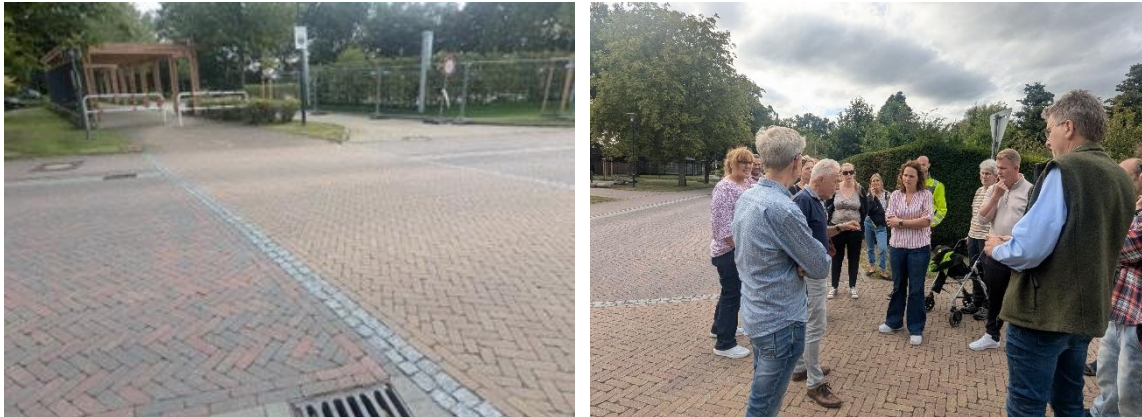
- Ebenso wird die Nullabsenkung der Borde mit zu geringem Kontrast bemängelt, da sehingeschränkte Personen diese nicht wahrnehmen könnten und ungewollt auf die Fahrbahn gelangen könnten.

Abbildung 14: Übergang und Diskussion an der Kirchstraße des Ostfriesland Wanderwegs

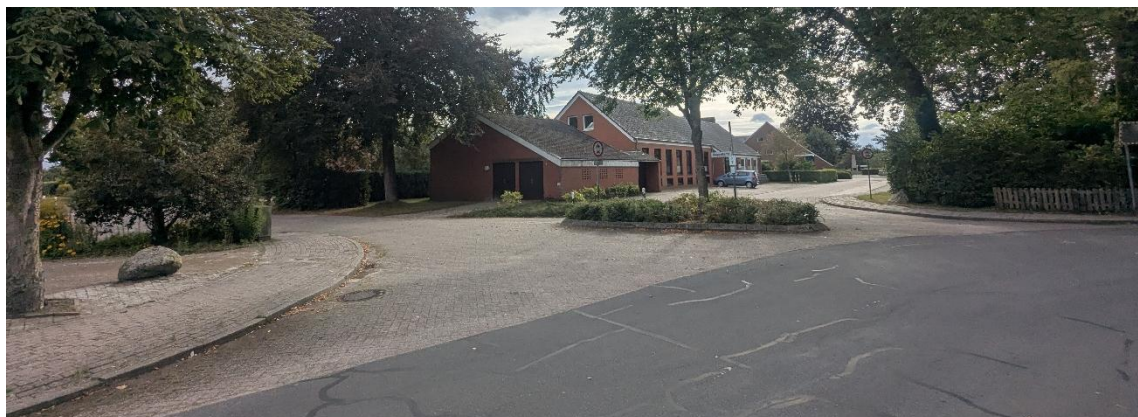
Abbildung 15: Überdimensionierte Einmündung Am Ehrenmahl

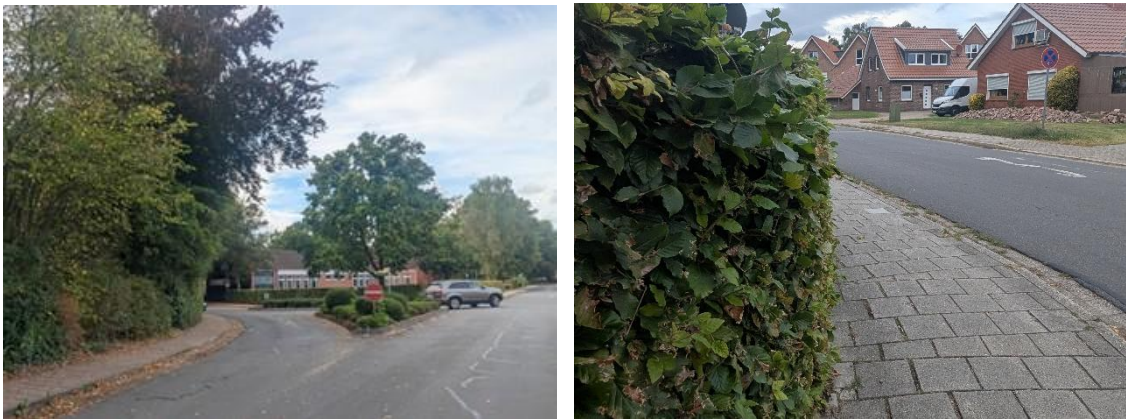
Abbildung 16: Verkehrsinseln in der Einmündung zur Schule (links) und eine Sicht einschränkende Hecke auf der Straße An der Schule (rechts)

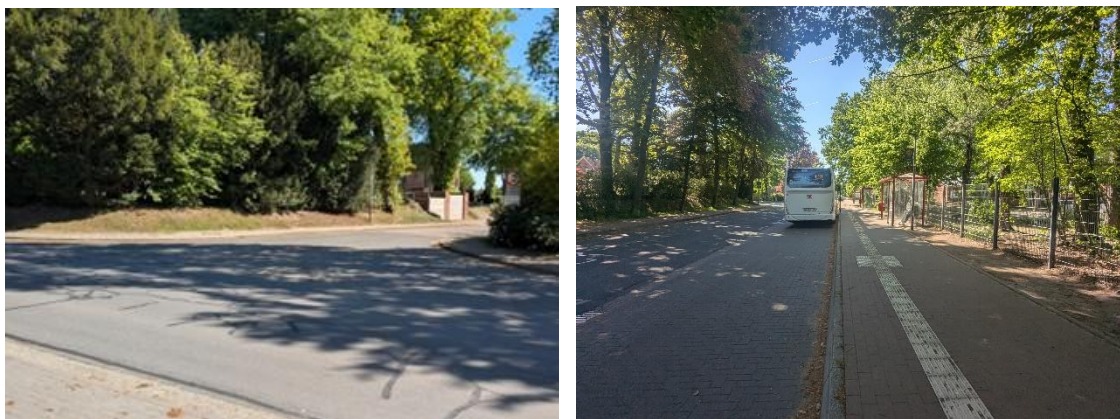
Abbildung 17: Einmündung Am Ehrenmal (links) und Bushaltestelle Schulzentrum (rechts)

- Querungswege seien durch die oben beschriebene Situation nicht ersichtlich. Eine Querungsanlage existiert nicht.
- Allgemein sei es ein Problem, dass nicht ausreichend Stellplätze für den Kfz-Verkehr zur Verfügung stehen würden.
- Direkt vor der Schule ist ein Haltestellenschild des Busses angebracht, wo kein Bus hält. Dies wird als überflüssig angesehen.

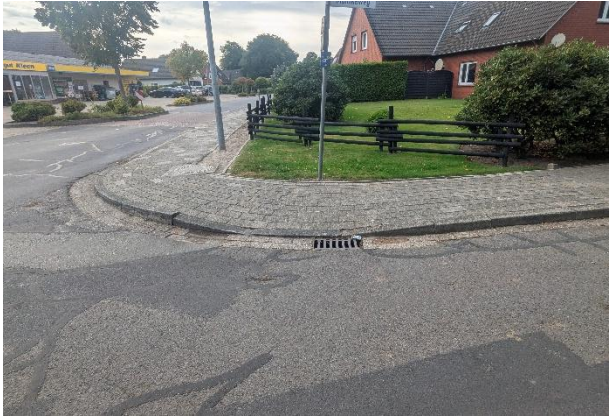
Abbildung 18: Einmündung Möntkeweg (links) und Demonstration der Fahrt eines Rollators über die Absenkung und den Straßenablauf (rechts)

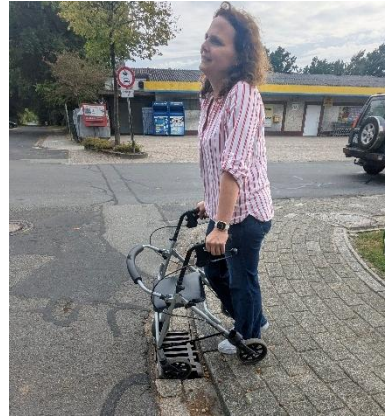
- Am nächsten Stopp, der Einmündung zum Möntkeweg wird ebenfalls über fehlende ausreichende Barrierefreiheit diskutiert. Es seien zwar Absenkungen vorhanden, diese sind allerdings so uneben, dass die Berollbarkeit erschwert sei. Zudem liege ein Straßenablauf direkt in der Gehverbindung an der Absenkung. Dieser ist so angelegt, dass Rollen eines Rollators, Rollstuhls oder Kinderwagens darin stecken bleiben könnten.

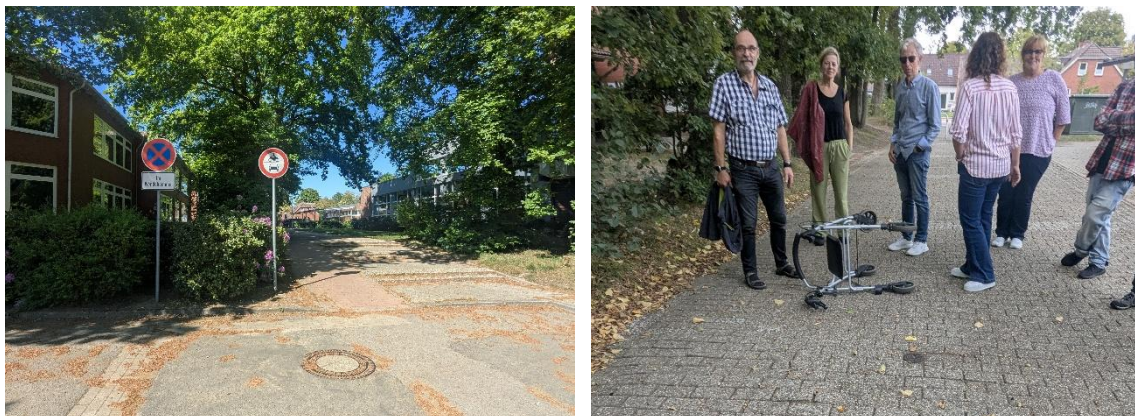
- Als nächstes folgt eine Umlaufsperre. Diese ist kontrastreich gestaltet und daher gut ersichtlich. Durch Gehwegschäden sei der Durchgang dennoch erschwert.

Abbildung 19: Wendehammer und Durchgang für Fuß- und Radverkehr am Ende des Möntkewegs (links) und umgekippter Rollator als Symbol für Unebenheiten (rechts)

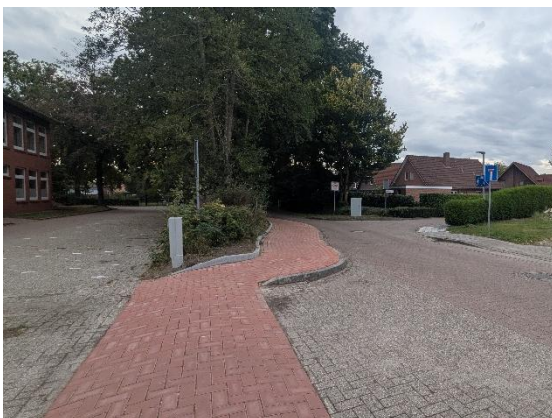
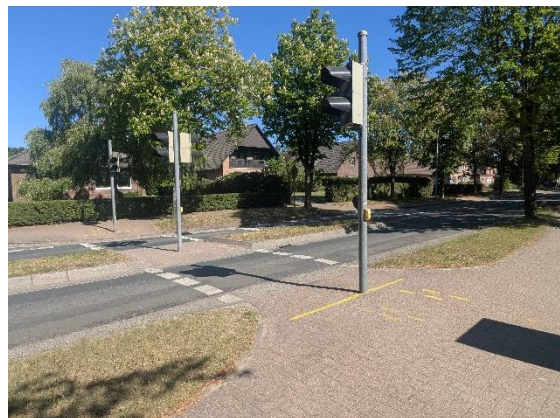
Abbildung 20: Einmündung der Hintergasse (links) und parkende Fahrzeuge auf Hauptstraße (rechts)

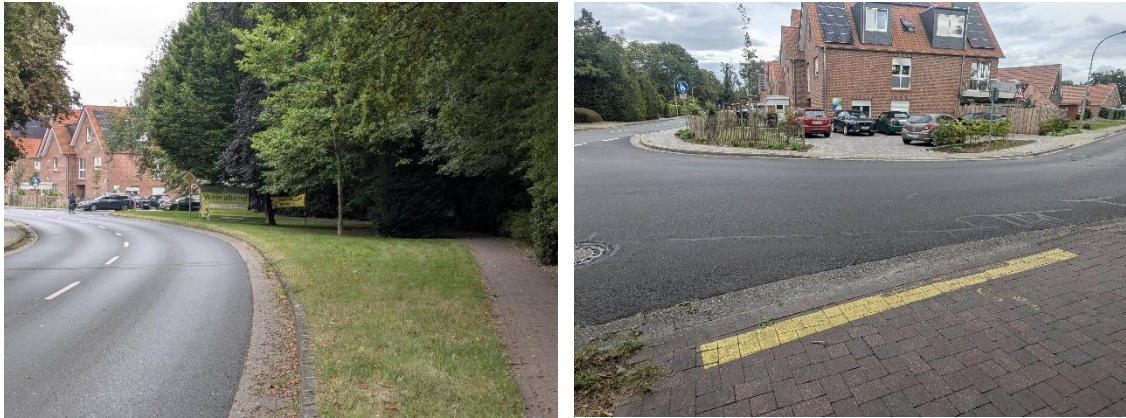
Abbildung 21: Kurvenbereich Stikelkamper Straße in Richtung An der Schule (links) und Querungsbereich der Einmündung An der Schule (rechts)

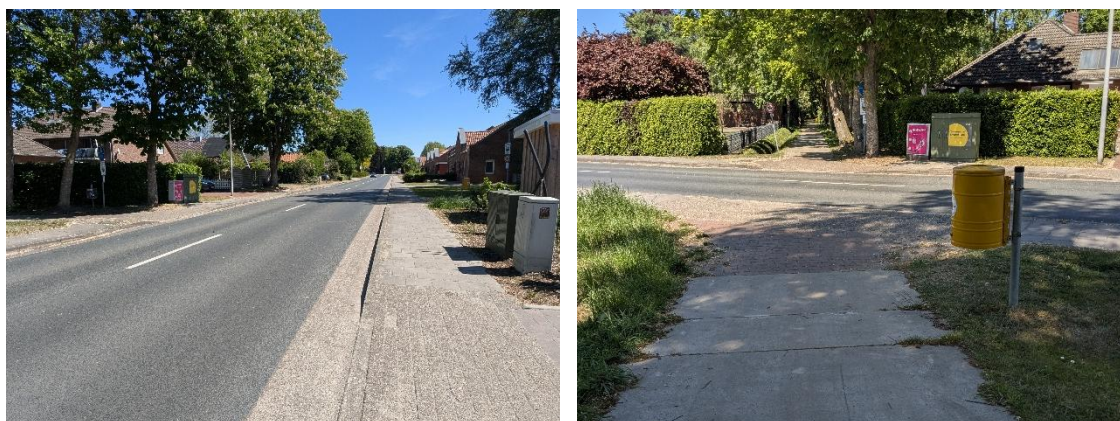
Abbildung 22: Kreuzung des Ostfriesland Wanderweges über die Stikelkamper Straße

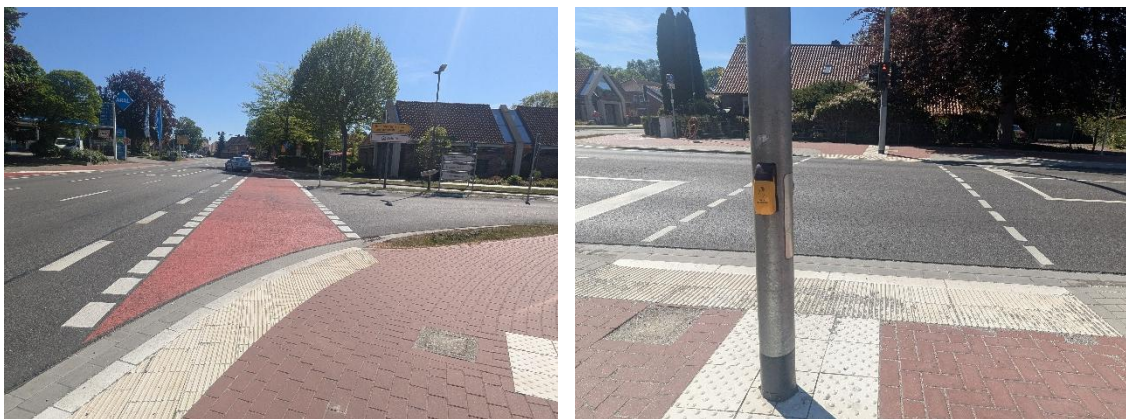
Abbildung 23: Furt in der Einmündung der Stikelkamper Straße (links) und Fußverkehrsampel über die Auricher Straße (rechts)

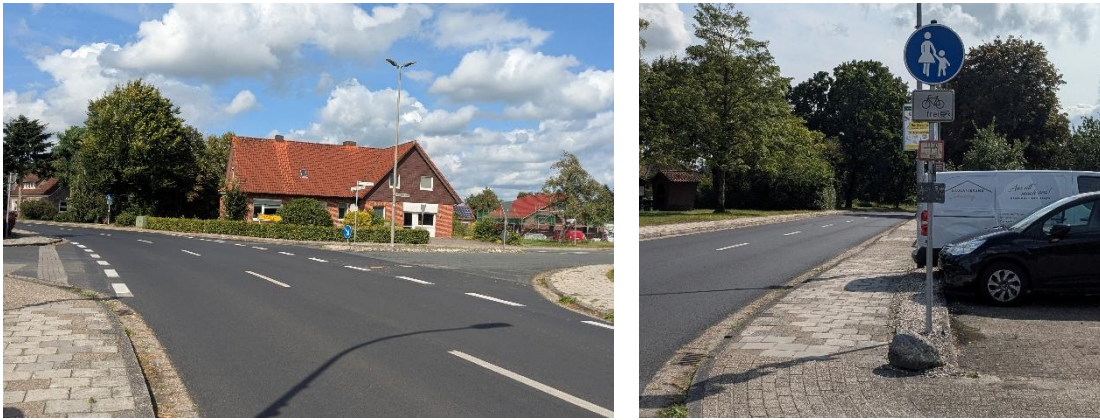
Abbildung 27: Kreuzungsbereich Süderstraße/Siebestocker Straße (links) und Gehweg auf der Süderstraße, der für Radverkehr freigegeben ist (rechts)

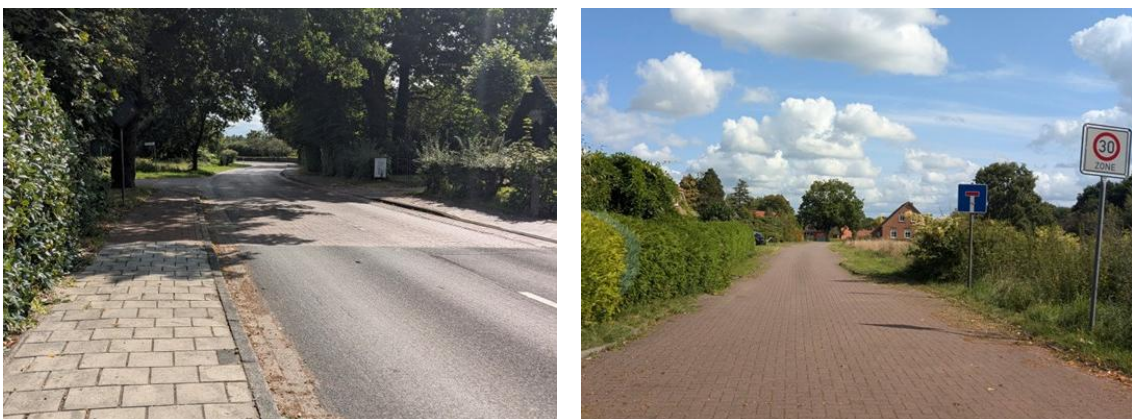
- Die Verbindung durch den Heeskepad wird als attraktiv und sicherer Schulweg bewertet, da dort durch die Umlaufsperrn kein Durchgangsverkehr herrsche.
- Gleichzeitig wird bemängelt, dass einige Eltern ihre Kinder am Eingang der Sackgasse oder aber an der Umlaufsperrn mit dem Fahrzeug herauslassen würden, so dass unübersichtliche Situationen beim Wenden entstehen würden.
- Der Kreuzungsbereich über die Süderstraße sei kritisch, da es zu hohen Kfz-Geschwindigkeiten kommen würde und der Bereich schlecht ausgeleuchtet sei.

Abbildung 28: Kreuzungsbereich Süderstraße/ Heeskepad (links) und Einmündung Heeskepad (rechts)

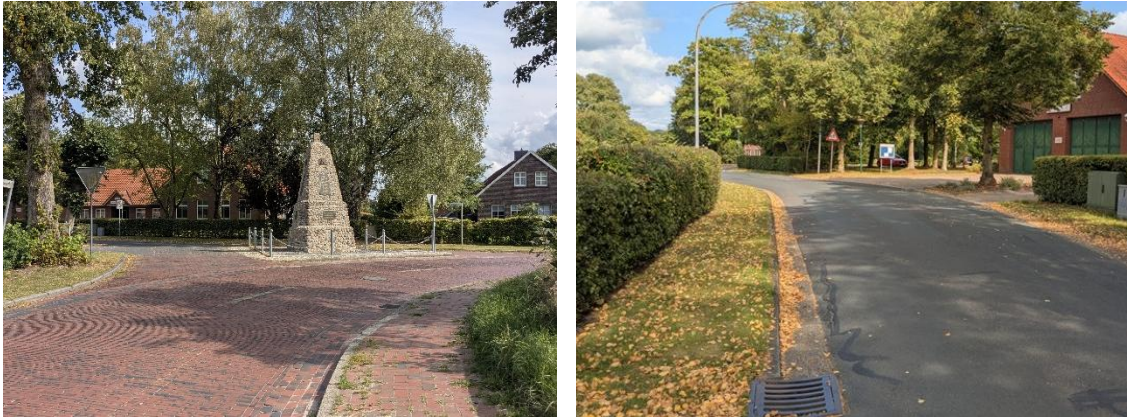
Abbildung 29: Einmündung Schulstraße am Denkmal (links) und Schulstraße ohne Gehweg (rechts)

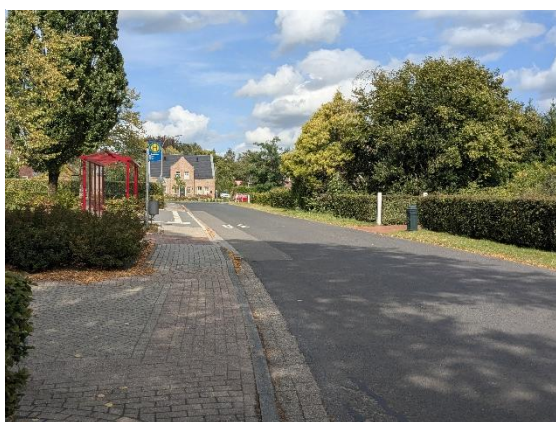
Abbildung 30: Bushaltestelle und Einfahrt Parkplatz (links) und Umlaufsperre (rechts)

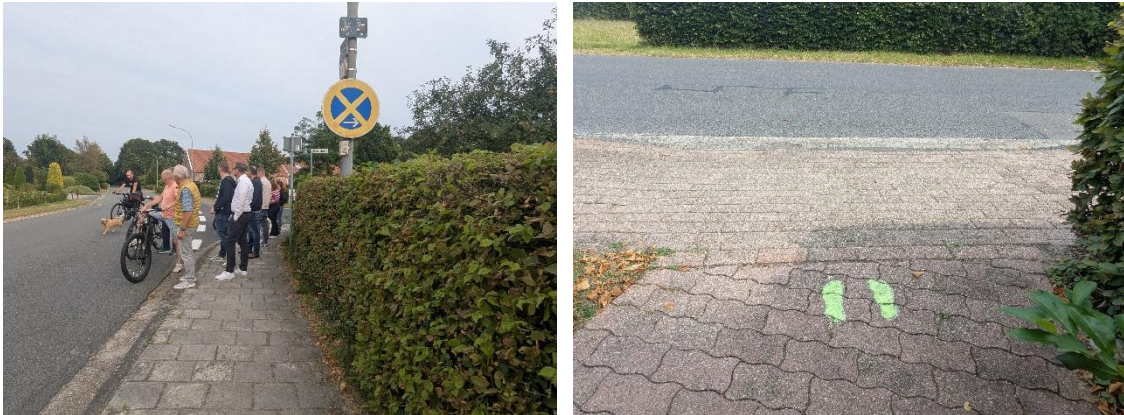
Abbildung 31: Hecke im Kurvenbereich (links) und Fußstapfen im Schulumfeld (rechts)
