07.07.2021

## Bauzustandsbericht

Objekt: Schwimmbad Hesel

hier: Bauwerksprüfung der Massivbauteile

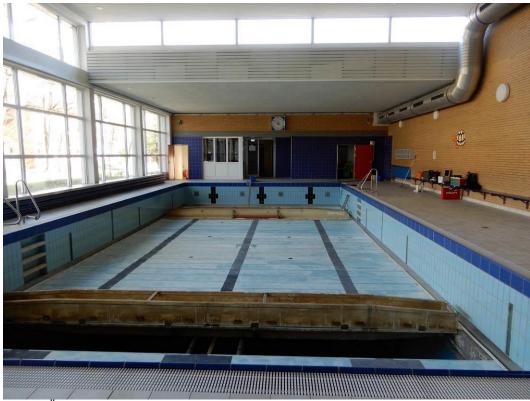
Bild 1: Übersicht Schwimmbecken

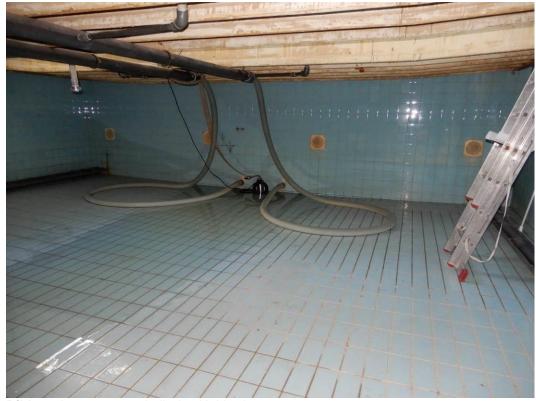
Bild 2: wie zuvor, unterhalb des Hubbodens

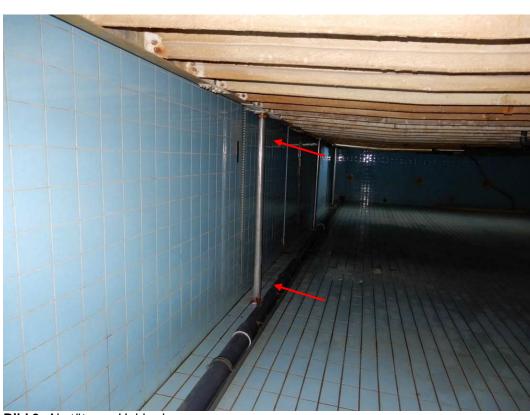
Bild 3: Abstützung Hubboden

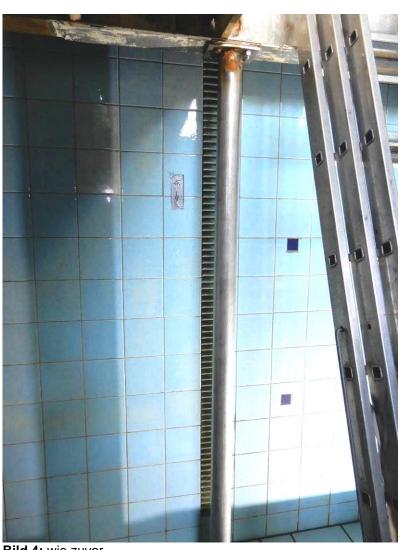
Bild 4: wie zuvor

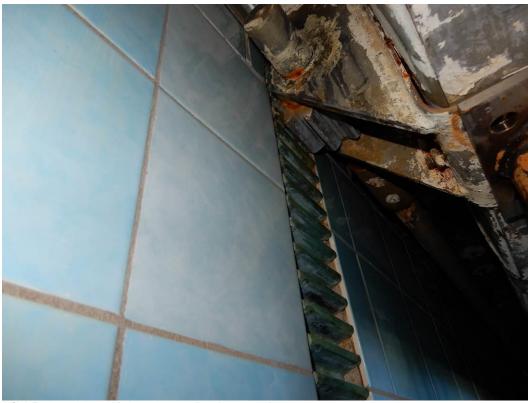
Bild 5: Anschluss Hubboden an Beckenwand

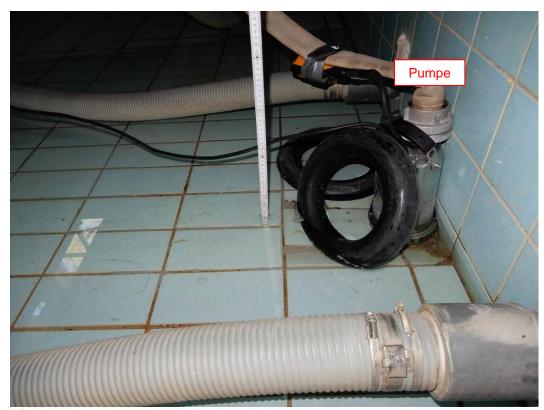
Die festgestellten Rissbildungen in den Fliesen des Schwimmbeckens weisen in den meisten Fällen nur geringe Rissweiten auf und sind nicht wasserführend. Bei den netzartigen Rissen handelt es sich weiterhin um Glasurrisse. Es dringt jedoch offensichtlich Feuchtigkeit im Bereich der Beckensohle ein, was die wechselnd trockenen und nassen Fugen sowie das teilweise anstehende Wasser im Becken bestätigen.

Es kann aufgrund des vorliegenden hohen Grundwasserstandes in der Umgebung (siehe hierzu [U4]) davon ausgegangen werden, dass der Grund dafür drückendes Wasser unterhalb der Sohle ist. Die vorhandenen Rissbildungen in den aufgeschlossenen Bohrkernen aus der Sohle verlaufen durch alle Schichten, sodass weiterhin davon ausgegangen werden kann, dass auch im Bereich des Beckens Rissbildungen bis unterhalb des Fliesenspiegels durchlaufen und durch diese Wasser im Beckenbereich eindringt. Gem. [R2] ist für die vorliegende Expositionsklasse XC4 (siehe hierzu [R6] bzw. [R7]) eine Rissbreite von w = 0,3 mm zulässig. Diese wird bei den Rissbildungen in den aufgeschlossenen Bohrkernen jedoch nicht erreicht, weshalb das Gefährdungspotenzial hinsichtlich einer Durchrostung der Bewehrung im Konstruktionsbeton als gering angesehen wird.

Bild 6: Wasseransammlung in Beckenmitte

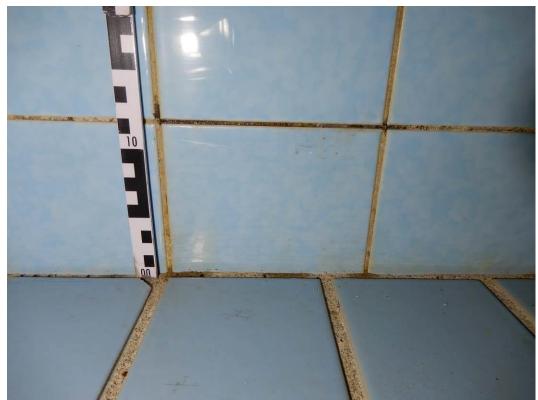
Bild 10: wie zuvor, im Anschluss der Beckenwand

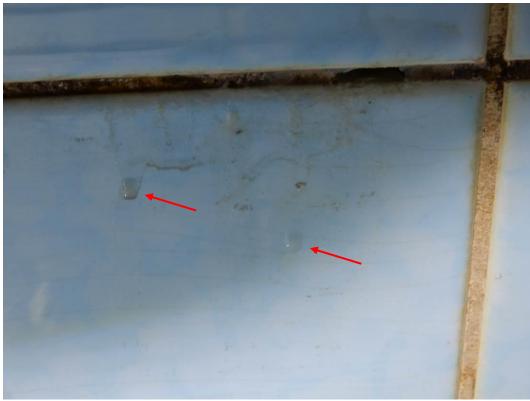
Bild 11: wie zuvor, ablaufendes Wasser aus der Fuge

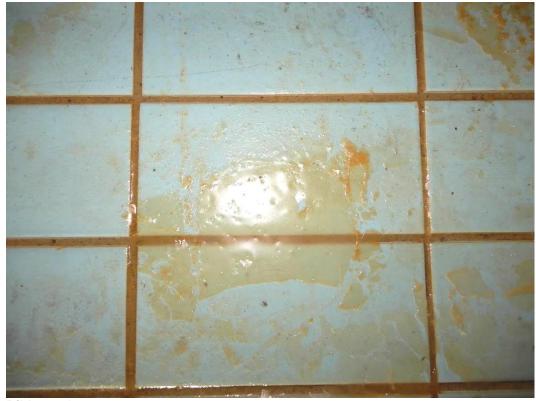
Bild 13: helle Ablagerungen auf dem Beckenboden

Bild 14: wie zuvor

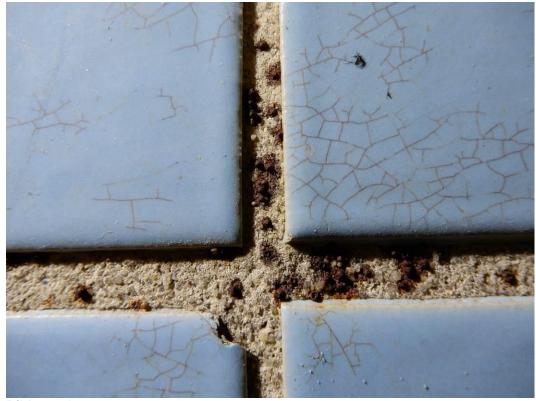
Die punktförmigen Ausblühungen (Rostspuren) im Bereich der Fugen im Becken deuten auf eisenhaltige Zuschlagstoffe im Mörtel hin. Die Festigkeit der Fugen ist jedoch nicht eingeschränkt und es zeichnen sich keinerlei Rissbildungen ab. Die vorgenannten Ausblühungen, ebenso wie die festgestellten oberflächlichen Beschädigungen in einzelnen Fliesen, schränken die Dauerhaftigkeit der Konstruktion deshalb nicht ein.

**Bild 15:** punktuelle Ausblühungen (Rostspuren) in den Fugen sowie netzartige Risse in den angrenzenden Fliesen

Bild 16: wie zuvor

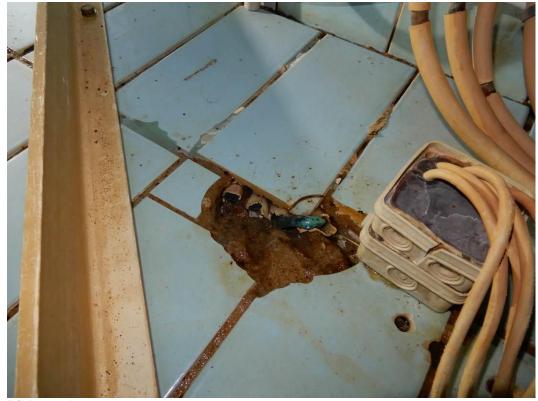
Bild 22: ungeschütztes Elektrokabel in der Beckensohle

Bild 23: wie zuvor

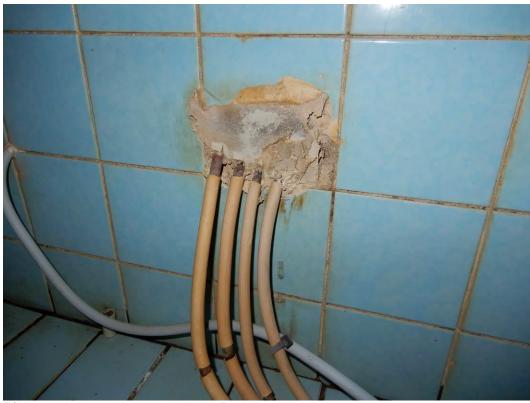
Bild 24: wie zuvor, Anschluss in der Beckenwand

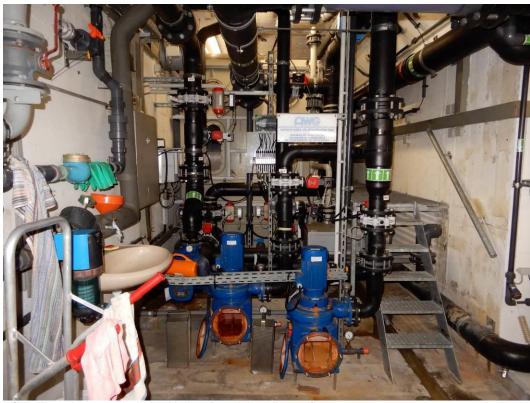
Bild 25: Anlagentechnik im Keller, Bereich nicht prüfbar

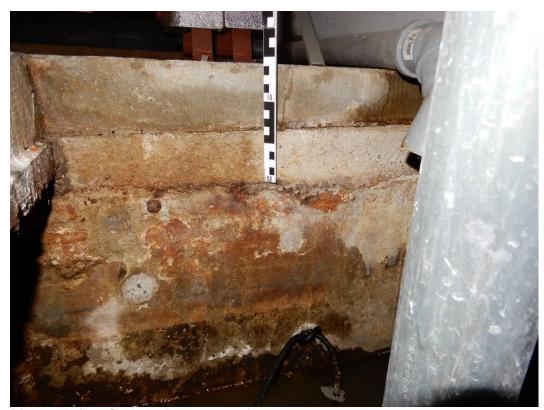
Es ist aufgrund des Aufbaus anzunehmen, dass die unbewehrten Schichten nachträglich auf den Konstruktionsbeton aufgebracht wurden. Unklar ist jedoch, ob dieser Aufbau ebenfalls im Bereich des Beckens oder ausschließlich im Technikumgang vorhanden ist. In BK 3 wurde ein Riss festgestellt, wodurch dieser schließlich aufgebrochen ist. In BK 6 ist ebenfalls eine Rissbildung erkennbar, welche sich durch alle Schichten fortsetzt. Die Risse waren jeweils nicht von der Oberseite (Oberkante Sohle) erkennbar, da diese eine Beschichtung aufweist.

Bild 28: Aufbau Sohle im Pumpensumpf

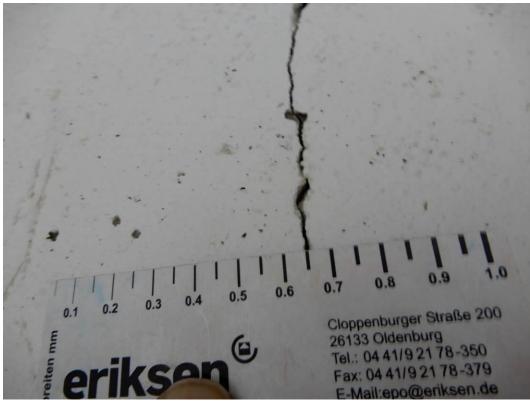
Bild 32: Rissbildung ohne Ausblühung

**Bild 33:** wie zuvor, w = 0,65 mm

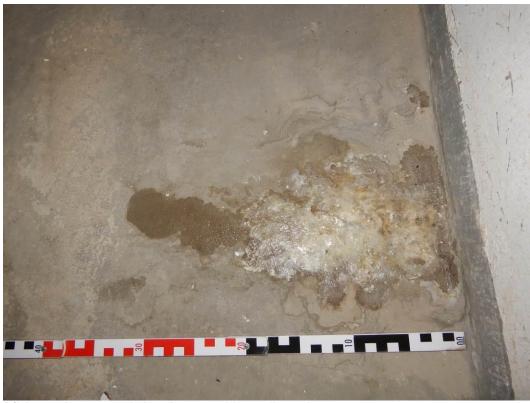
Bild 38: Querriss in der Sohle in Richtung Becken sowie Durchfeuchtungen

Bild 39: wie zuvor, mit Aussinterung, hier stellenweise nass

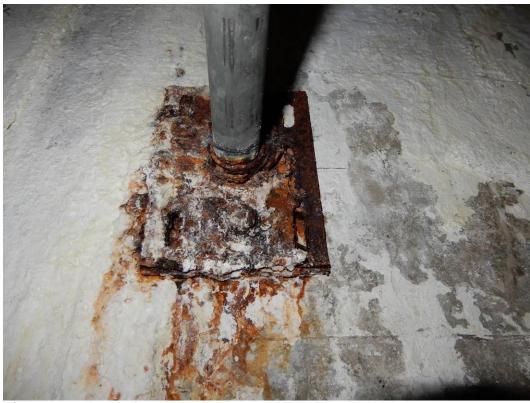
Die unterschiedlichen, korrodierten Einbauteile sind nicht mehr vollständig tragfähig bzw. funktionstüchtig, da es aufgrund der Korrosion bereits zu Substanzverlusten gekommen ist.

Bild 45: korrodiertes Einbauteil, hier Anker

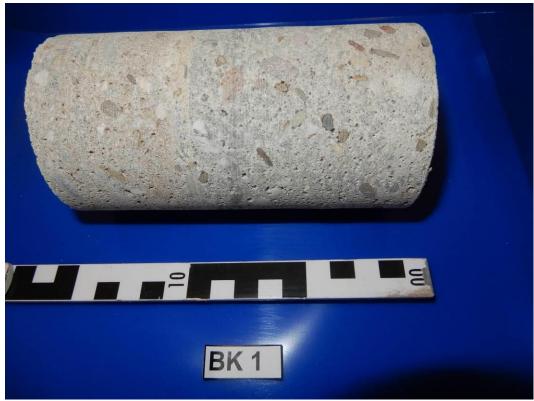
Bild 48: Schichtenaufbau Bohrkern Sohle

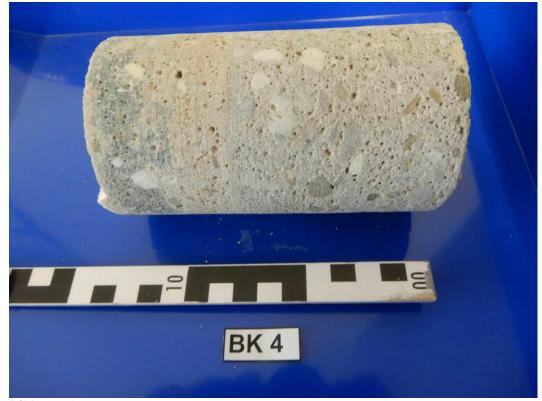
Bild 49: wie zuvor

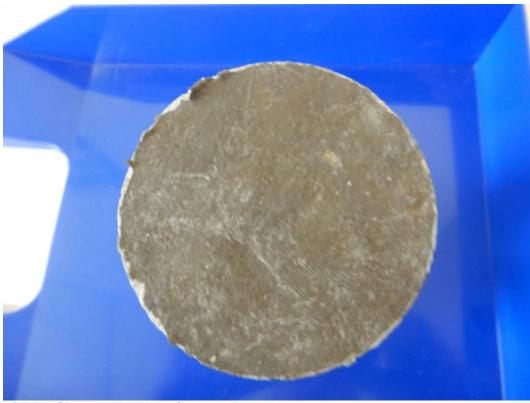
Bild 54: Oberseite Bohrkern Sohle mit Beschichtung

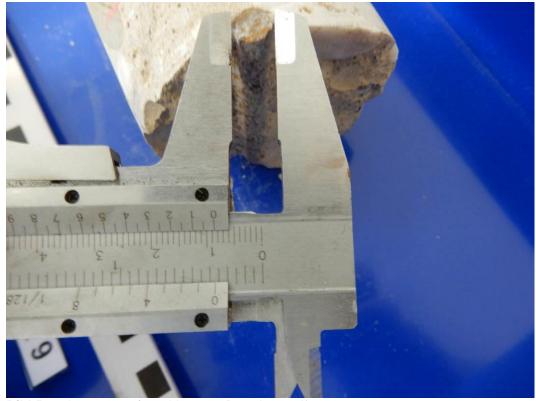
Die Laboranalyse der Bohrkerne hinsichtlich der Karbonatisierungstiefe hat ergeben, dass die sogenannte Karbonatisierungsfront die Bewehrung noch nicht erreicht hat. Eine sauerstoffindizierte Korrosion der Bewehrungseisen ist somit nicht vorhanden und sollte auch in naher Zukunft nicht auftreten, was den visuellen Eindruck der Konstruktion bestätigt. Der Chloridgehalt lag in Bohrkern Nr. 7 maximal bei 0,237 M.-%. Der Schwellenwert beträgt gem. [R5] 0,5 M.-%, sodass dieser nicht überschritten wird. Eine überdurchschnittlich hohe Chloridkonzentration aufgrund des Einsatzes von Reinigungs- und Desinfektionsmitteln ist somit derzeit nicht vorhanden, wobei der Bohrkern aus der geringer belasteten Beckenwand entnommen wurde.

Bild 57: wie zuvor, aufgeschlossene Bewehrung Ø10 mm

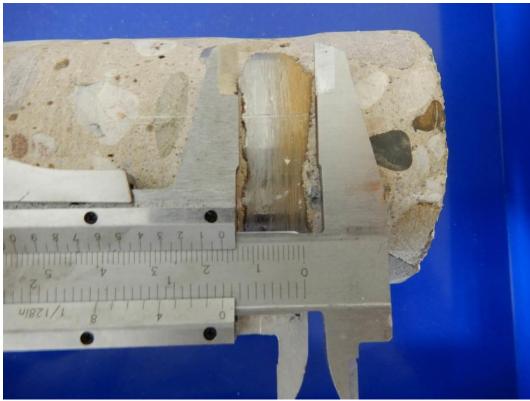
Bild 58: aufgeschlossene Bewehrung Ø16 mm
